Kühlerbau eine Kunst für den Fachmann

Ein Bericht aus der OldtimerMarkt 10/2007

Cool bleiben!

Kühlerbau ist eine Kunst, auf die sich nur noch Wenige verstehen. Wir blickten einem Profi über die Schulter und lernten nebenbei noch viele wissenswerte Details dieses alten Handwerks

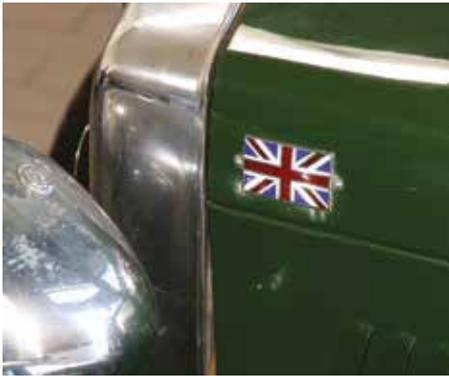
Dank eines lausig eingepassten Kühlers sitzt auch die Motorhaube unseres MG J2 schlecht

Genau das war im Fall unseres MG J2 von 1933 geschehen. Ein „Experte“ hatte den alten Kühler in drei Scheiben geschnitten und die Mittlere durch ein modernes Hochleistungsnetz ersetzt. Die beiden äußeren Scheiben dienten vorn und hinten nur noch als Blende, um den originalen Schein zu wahren. Offensichtlich war dies fernab des Autos auf der Werkbank geschehen, denn anschließend lief der Motor immer knapp unter dem Siedepunkt, und der Kühler passte weder exakt in die verchromte Maske noch zum Rest des Autos. Bei Vorkriegsfahrzeugen kommt nämlich im Kühlerbau noch ein weiterer Aspekt zum Tragen: Als Gesicht des Autos bestimmt der Kühler, ob später der gesamte Vorderwagen gerade sitzt. Schon deshalb muss das Auto zumindest für ein paar Tage beim Kühlerbauer bleiben, damit dieser seine Arbeit nach einer Anprobe nochmals korrigieren kann. Hat der Kühler vorher einwandfrei gepasst, fertigen sich die Spezialisten eine Schablone aus Flachstahl an, die eine „An-

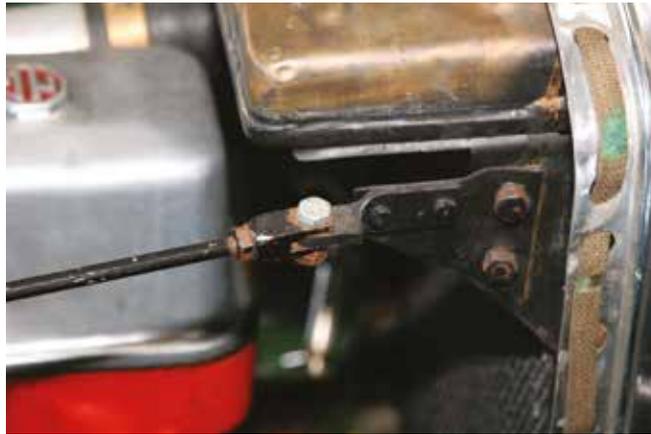
Über diese Längsstrebe wird der Abstand zwischen Kühler und Spritzwand eingestellt. Das klappt nur, wenn der Kühler genau gerade auf seinem Trägerrahmen sitzt

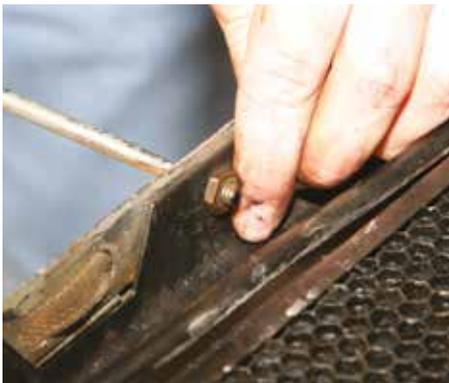
Zuerst wird der Kühler ausgebaut und von seiner verchromten Maske befreit

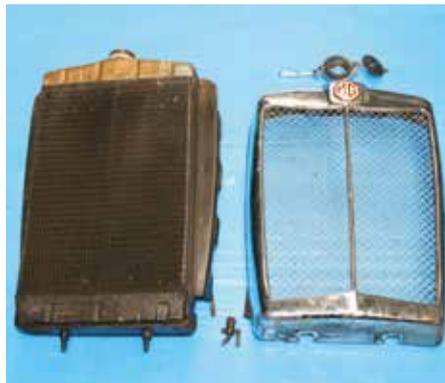
Erst jetzt wird der Trägerrahmen mit den seitlichen Windleitblechen sichtbar

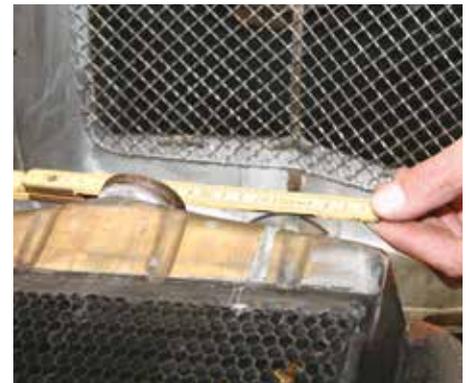
Der Kühlerbauer notiert alle Ursprungsmaße, damit er später korrigieren und anpassen kann

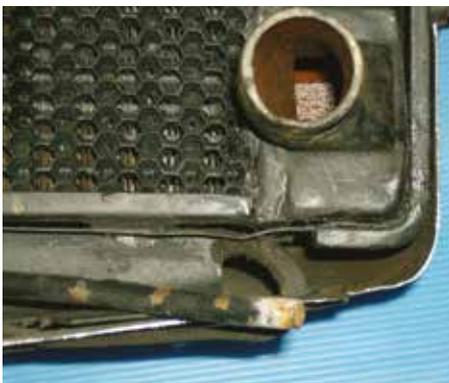
Ein erster Blick in Innere zeigt, dass der Kühler vor ein paar Jahren bereits „restauriert“ wurde

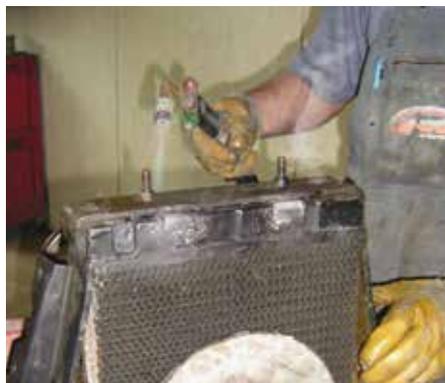
Mit der Lötlampe wird der Trägerrahmen so lange erhitzt, bis er sich vom Netz löst

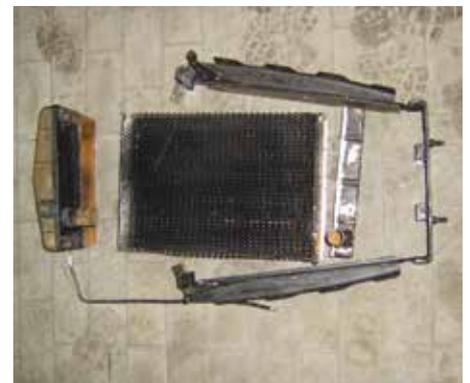
Separiert: Die beiden Wasserkästen, das Netz und der Trägerrahmen gehen getrennte Wege

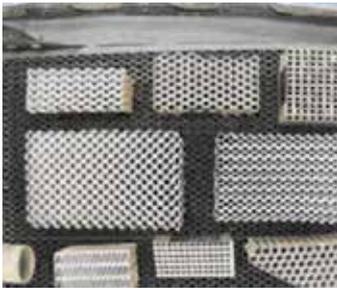
20 Muster stehen zur Verfügung, hier die „Vorkriegsauswahl“

Aussehen, Aufbau und Wasserdurchflussmenge des Netzes haben sich im Laufe der Jahrzehnte dramatisch verändert. Wurden in den zwanziger Jahren beispielsweise für einen Alfa-Romeo-Kühler noch rund 8000 kleine Messingröhrchen in Handarbeit zusammengefügt, setzten sich bereits in den Dreißigern Netze aus geprägten Kupferstreifen durch, die in einem Bruchteil der Zeit gefertigt werden konnten. Klaus Jansson: „Wir haben rund 20 verschiedene Mus-

ter, die wir mit dem Original vergleichen. Das ist nicht nur eine Frage der Originalität, sondern auch der späteren Motortemperatur. Bei Fahrzeugen ohne Thermostat kann ein überdimensionierter Kühler schwere Motorschäden verursachen, weil das Triebwerk nicht mehr auf Betriebstemperatur kommt. Noch heikler wird die Sache bei einer Thermosyphonkühlung. Deren Kreislauf wird nur durch das aufsteigende warme Wasser im Motor und das sinkende kühle Wasser im Kühler in Gang gebracht – also ganz ohne Wasserpumpe. Wenn hier die

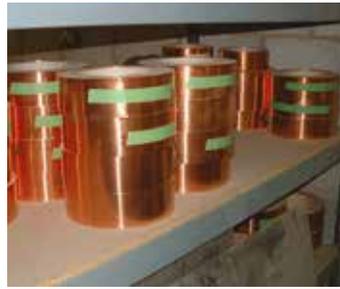
Unser Wabenkühler wird aus solchen Kupferblechstreifen gemacht

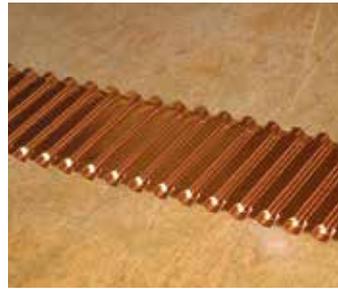
Eine alte Prägemaschine drückt diese Struktur ins Kupfer

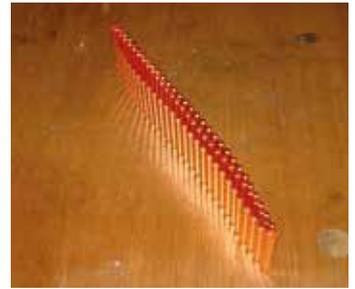
Die einzelnen Lagen werden leicht versetzt angeordnet

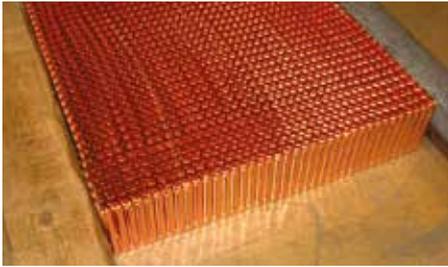
Nach und nach entsteht die Wabenstruktur, bis die gewünschte Netzgröße erreicht ist

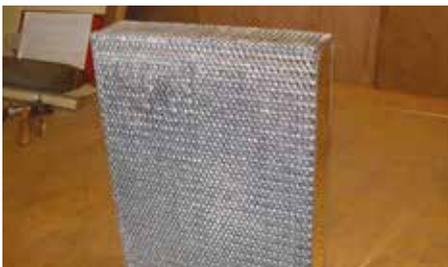
Das Netz wird von beiden Seiten in flüssiges Zinn getaucht und so abgedichtet

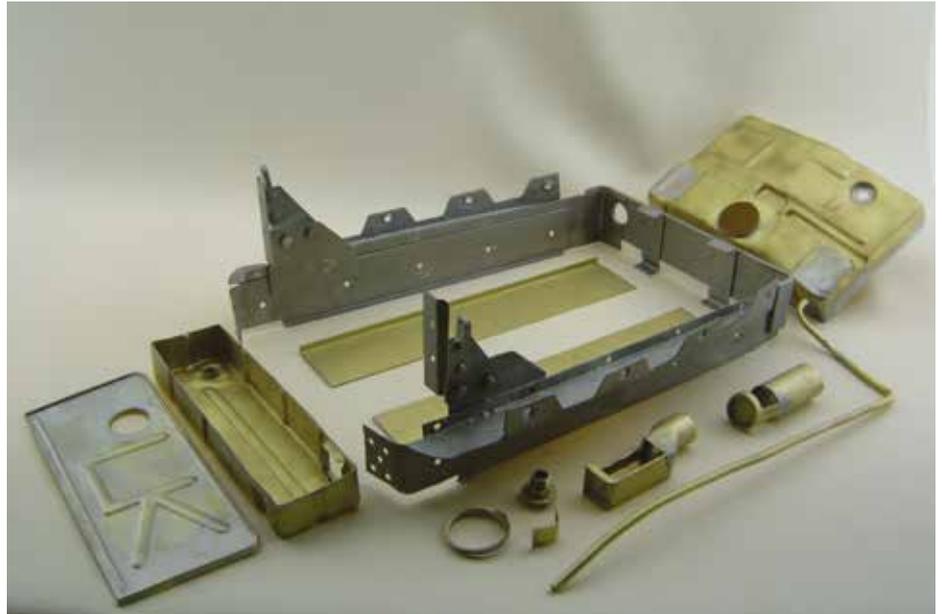
Die anderen Einzelteile werden gereinigt und Glasperlgestrahlt. Bei dieser Gelegenheit sucht der Kühlerbauer nach eventuellen Löchern oder Rissen im betagten Material

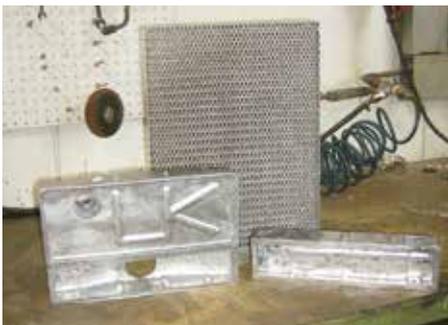
Die beiden Wasserkästen werden wieder zusammengelötet und komplett verzinkt

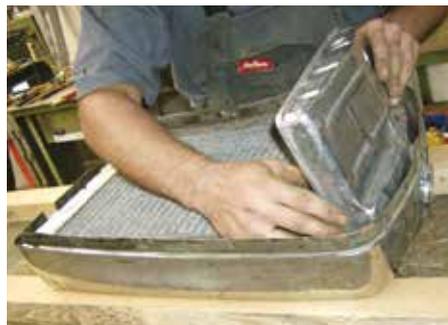
Vor dem Anlöten der Kästen probiert er mit den losen Teilen aus, ob die Chrommaske passt

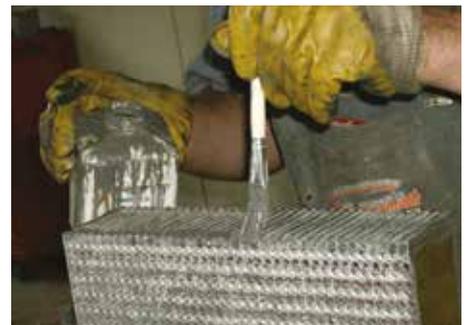
Echt ätzend: Säurehaltiges Flussmittel sorgt für eine haltbare Lötverbindung

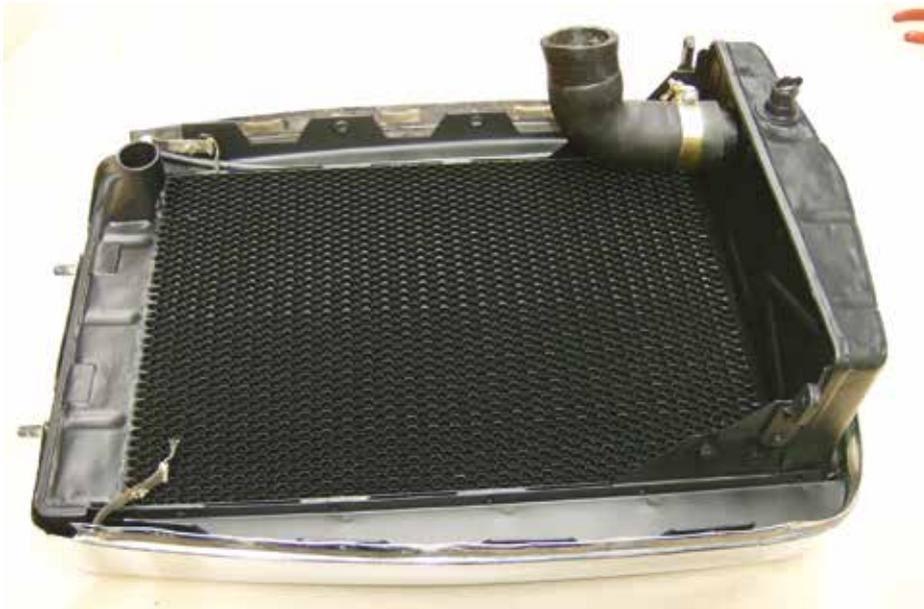
Gutes Zeichen: Auch ohne Verschraubung verlaufen die Windleitbleche genau entlang der Chrommaske. Weder unten noch oben am Einfüllstutzen ergeben sich Druckstellen

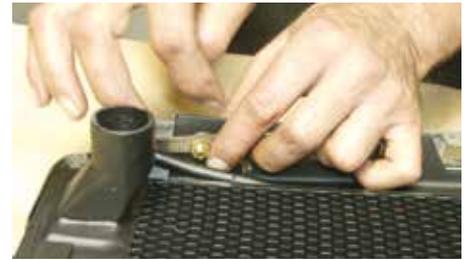
Mit originalgetreuen Messingschrauben wird die Maske nun am Rahmen befestigt

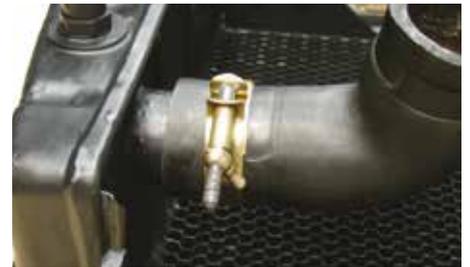
Baumarkt, nein danke: So muss eine Schlauchschelle am Vorkriegsauto aussehen!

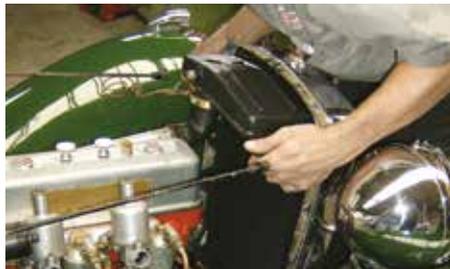
Vorsichtig setzt der Spezialist den verkleideten Kühler wieder ins Auto

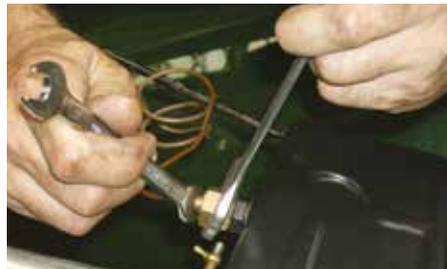
Immer schön gehalten, sonst bricht die Leitung des Fernthermometers ab

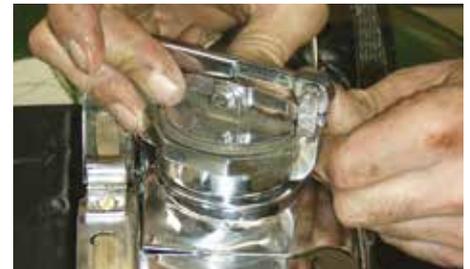
Als optische Krönung kehrt nun der Schnellverschluss zurück

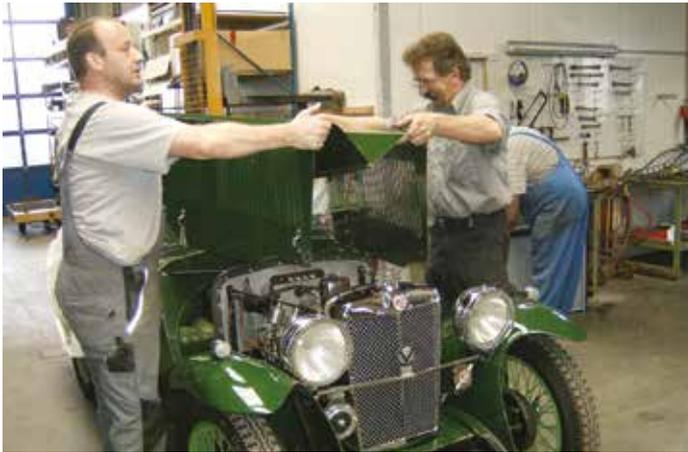
Ein Fall für Zwei: Um den Kühler endgültig ausrichten zu können, muss nun die vierteilige Motorhaube aufgelegt werden

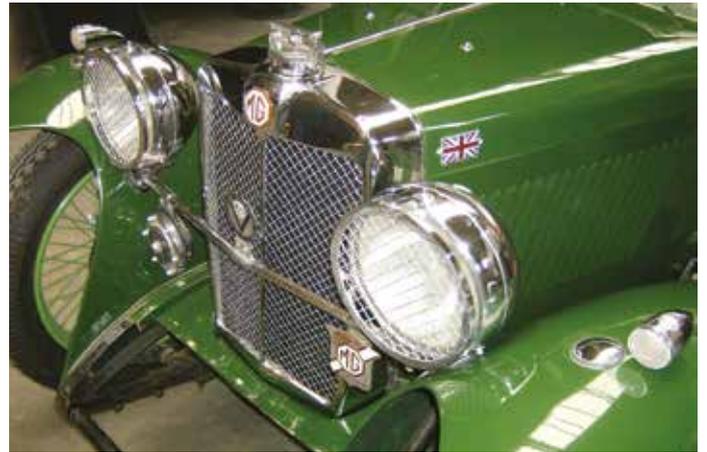
Passt perfekt: Das Spaltmaß ist rundherum gleichmäßig

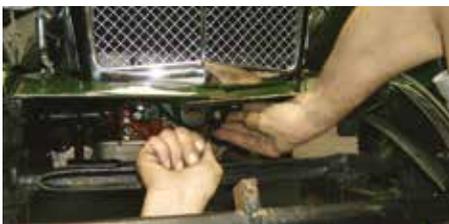
Jetzt wird der Kühler unten mit dem Fahrzeugrahmen verschraubt

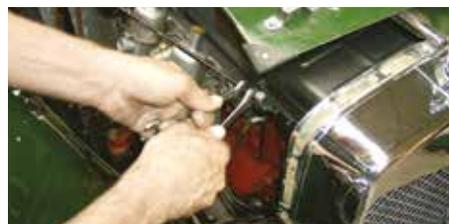
Die letzte Feineinstellung erfolgt über die variablen Längsstreben

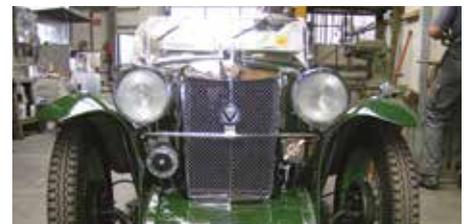
Nach Anbau aller Verkleidungen sieht der MG aus wie neu
